Commune de BEAULIEU

Carte des aléas

Note de présentation

Réf. : 1109944

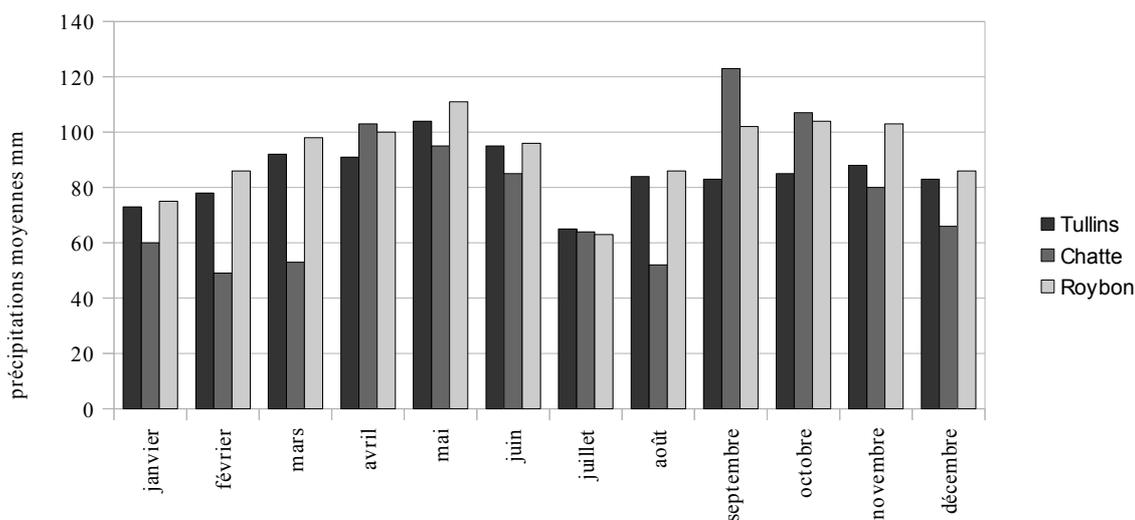
Figure n°2 : Précipitations moyennes mensuelles

Des pics de précipitations se dessinent nettement sur les trois postes au printemps et à l'automne. Le poste de CHATTE montre certains mois des écarts très nets avec les postes voisins qui peuvent être en partie attribués à la courte période de mesures. En effet, la survenance de phénomènes extrêmes a tendance à faire varier fortement les moyennes sur une courte période de mesures. Les précipitations diminuent sensiblement en été, cette saison sèche étant généralement arrosée par des orages parfois violents mais de durée beaucoup plus courte que les pluies printanières et automnales.

La période hivernale montre également une atténuation des précipitations. Durant cette saison une partie s'abat sous forme de neige, et n'apparaît pas sur les relevés pluviométriques. Le manteau neigeux reste généralement peu de temps au sol compte-tenu des faibles altitudes de la zone d'étude. Il peut cependant être épais (plusieurs décimètres) et fondre rapidement suite à un redoux, ce qui entraîne alors des apports d'eau importants vers les cours d'eau.

Le graphe suivant représente les précipitations moyennes mensuelles auxquelles est soumise la région accueillant la zone d'étude.

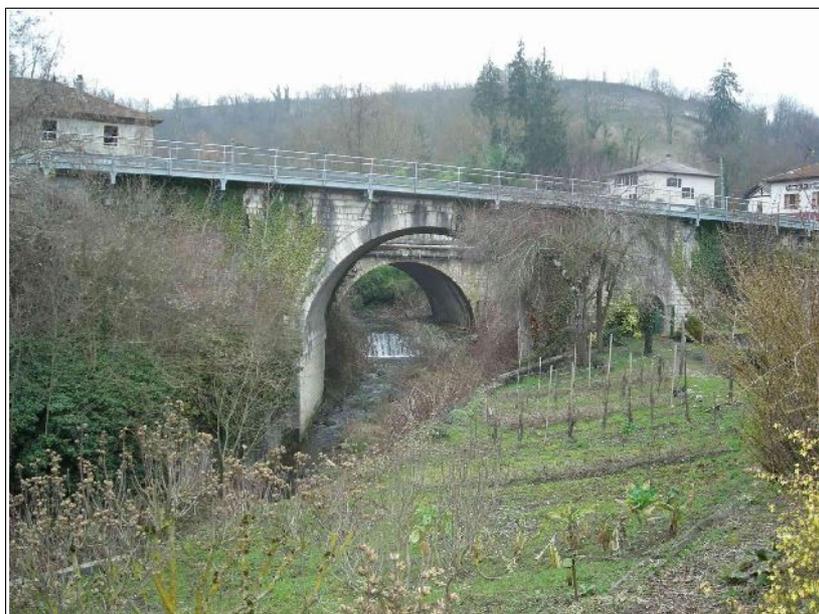
Vue en enfilade depuis l'aval des ponts de la RD1092 et de la voie SNCF. On notera leur ouverture importante qui permet le transit de débits importants.

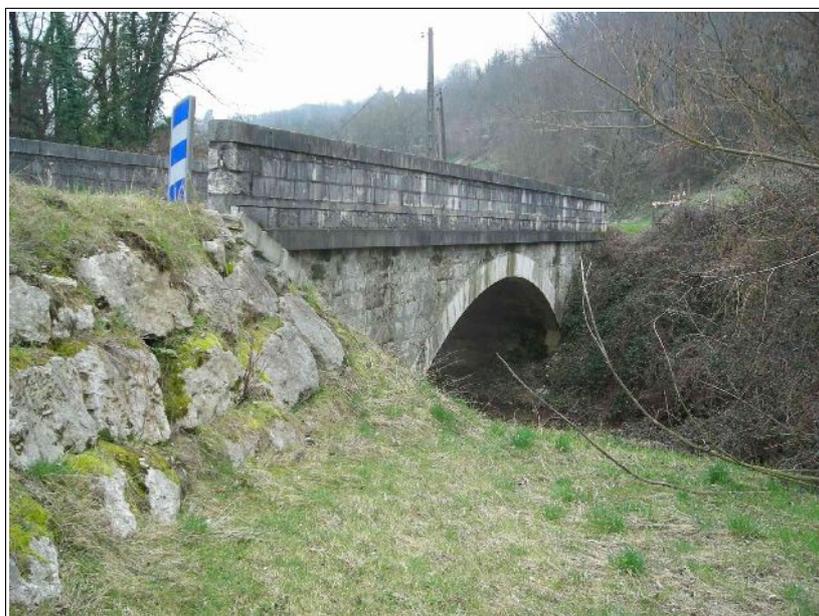
Pont de la RD42 on notera le talus enroché de la route.

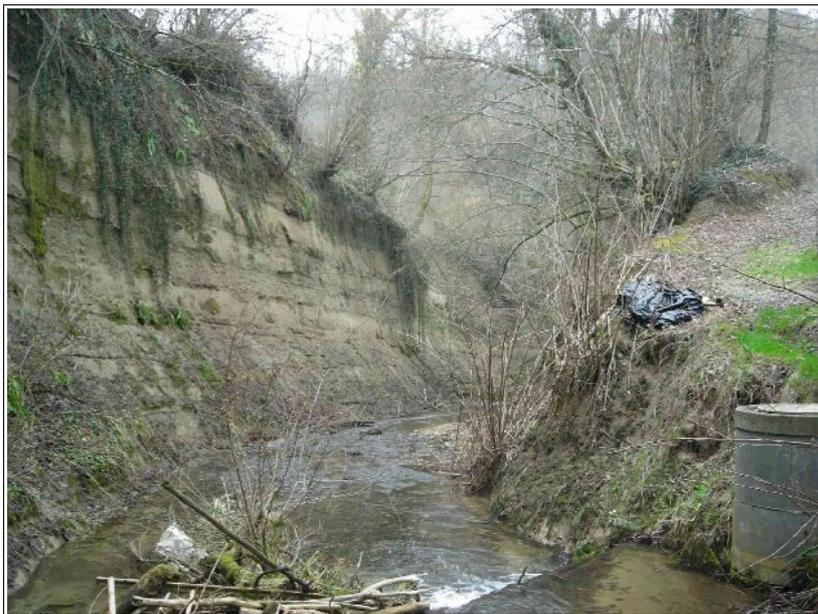
Aperçu du lit du VÉZY dans la traversée du plateau de BEAULIEU (ici quelques centaines de mètres à l'aval du pont de BARNETIÈRE), on notera son encaissement qui interdit tout débordement.

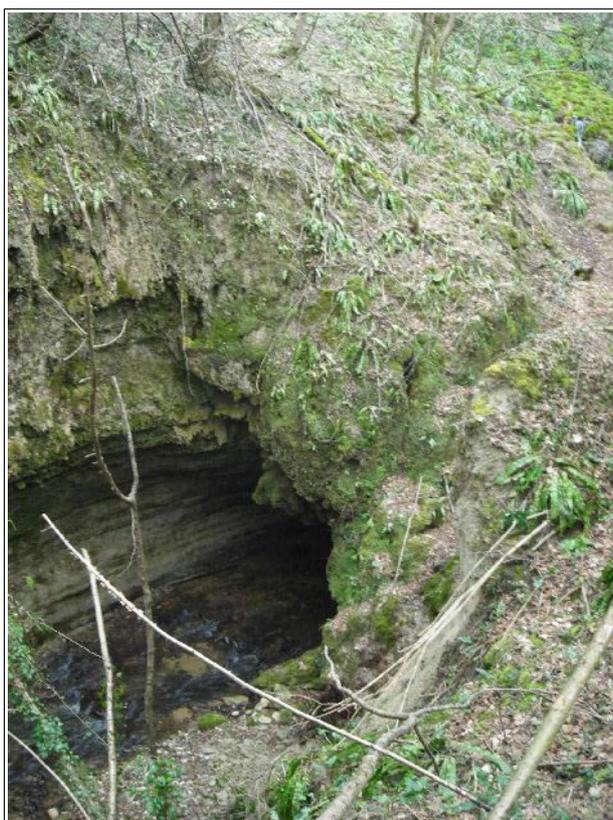
Le VÉZY emprunte un tunnel probablement formé par des matériaux naturellement déplacés (mouvements de terrain, etc.) 600 mètres à l'aval du pont de BARNETIÈRE.

pentus. Des mouvements de terrains sont possibles à leur niveau et peuvent entraver le lit. Un phénomène ancien de ce type est notamment visible 600 m à l'aval du pont de BARNETIÈRE. A ce niveau, le VÉZY est couvert sur plusieurs mètres de longueur par un volume très important de matériaux (mélange probable de branchages, de matériaux provenant de la rive droite et de tuf formé par des résurgences) qui forme un pont naturel par-dessus le cours d'eau et permet de circuler entre les deux rives.

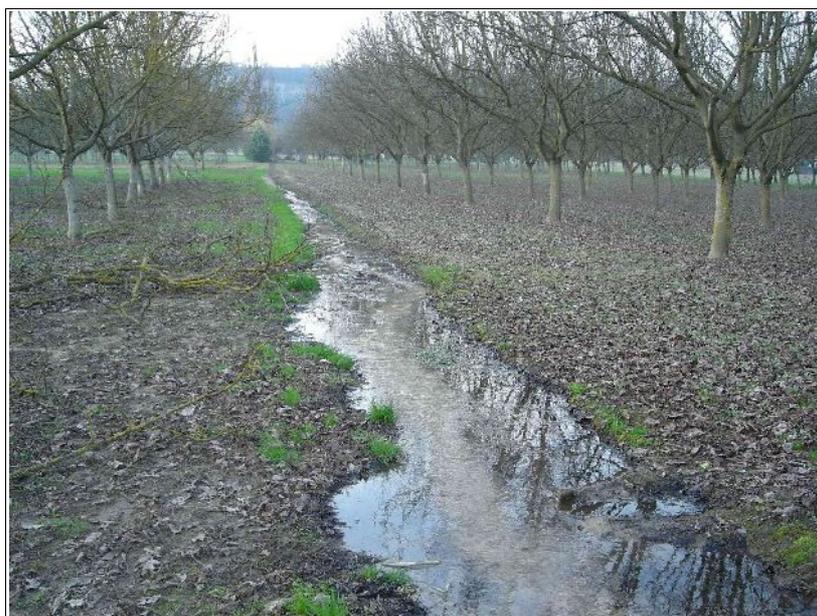
Vue d'un des bras du ruisseau du village, on notera son lit mineur saturé du fait du colmatage par les sédiments.

- Le plateau de BEAULIEU : près du village, un petit ruisseau composé de deux bras draine des sources au lieu-dit PRÉ MAROT en empruntant des fossés étroits largement colmatés par des limons. Les deux bras confluent rapidement puis le cours d'eau atteint le hameau des ROUTES où trois puits d'infiltration ont été aménagés pour permettre son évacuation. Ces puits se situent de part et d'autre de la route communale desservant le hameau et communiquent entre eux grâce à un busage aménagé sous la chaussée. Les capacités d'écoulement du lit mineur sont fortement réduites du fait de son colmatage, ce qui pousse le ruisseau à s'écouler, sur certains tronçons, de plein bords de façon quasiment permanente. Des débordements fréquents sont donc à attendre. Toutefois, compte-tenu du faible bassin versant drainé, de la planéité du terrain et, a priori, du faible débit des

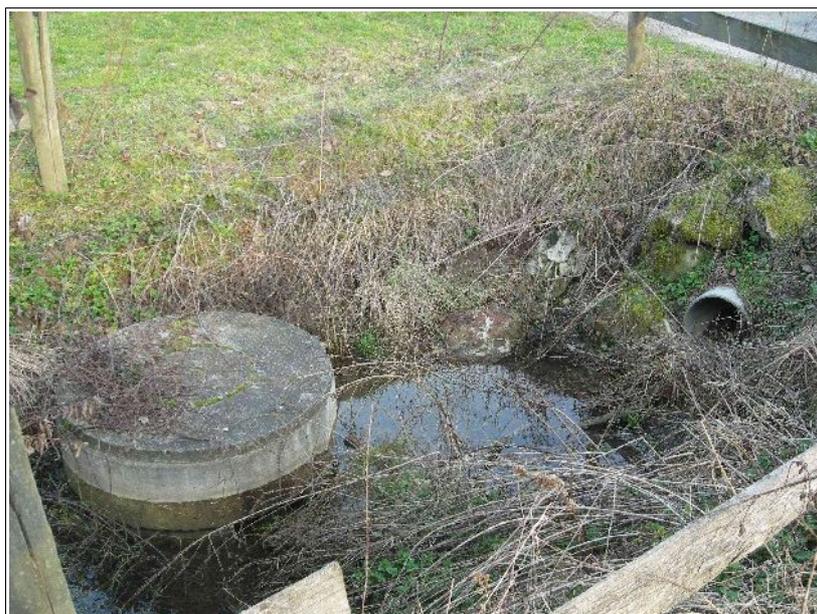
Le ruisseau du village est équipé de trois puits d'infiltration au niveau du hameau des ROUTES. On voit sur la photo le tampon de l'un d'eux. On aperçoit également le busage qui communique avec un autre ouvrage situé à l'aval de la route.

- Un aménagement hydraulique équipe le ruisseau du village au droit du hameau des Routes. Trois puits d'infiltration sont aménagés de part et d'autre de la route communale desservant le hameau. Ils sont reliés entre eux par un busage. La surverse du puits situé à l'aval de la route est dirigée vers un petit fossé qui rejette le surplus d'eau dans une tranchée d'infiltration situé quelques centaines de mètres à l'aval du hameau.

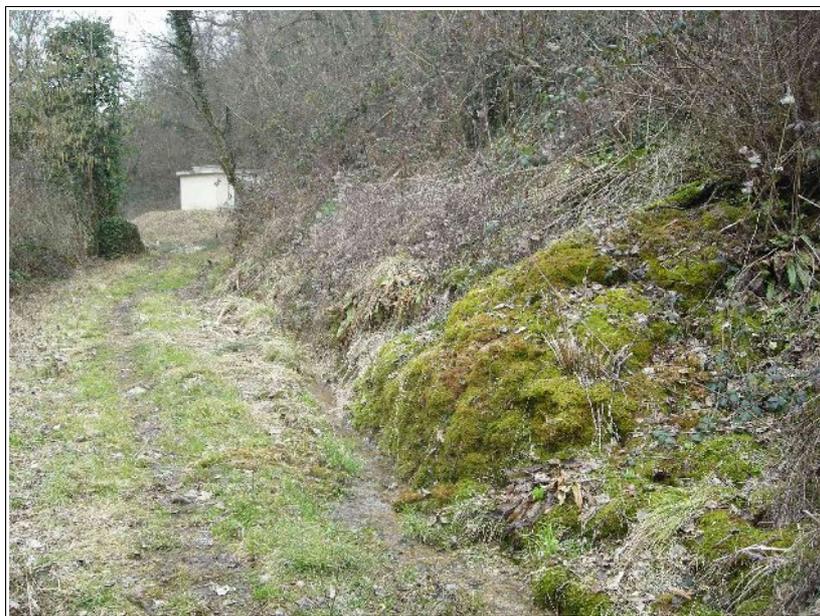
Zone instable à l'aval du captage de la COMBE CHAPON, on remarquera l'avancé du talus lié à une forte humidité du terrain.

- Un phénomène identique est visible quelques dizaines de mètres à l'aval du captage d'eau de la COMBE CHAPON, toujours en fond de vallée. Il est moins marqué en terme de superficie, mais a les mêmes origines que le précédent (terrain saturé en eau).

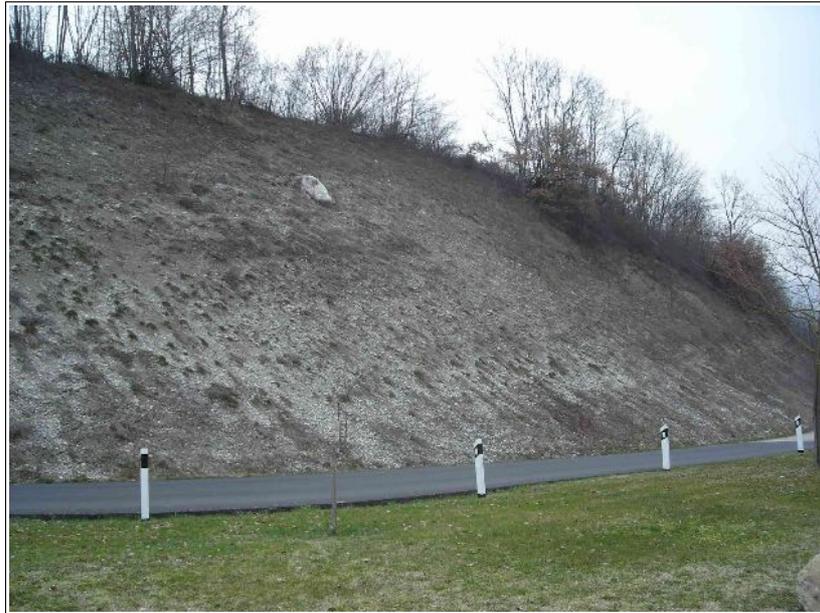
Exemple de blocs en équilibre dans le talus de la route communale desservant le PLATEAU DE LA BLACHE.

- **Les chutes de blocs isolés** : le coteau séparant les plateaux du BEAULIEU et de LA BLACHE a fait l'objet de terrassements pour l'aménagement de la route desservant la partie nord de la commune. Des cailloutis et de nombreux petits blocs isolés découverts par les terrassements affleurent sur les talus (matériaux graveleux formant les terrasses fluviales). Des cailloutis s'accumulent au bord de la route. Ils chutent sous l'effet des ruissellements et des phases gel/dégel. Leur petite taille ne leur permet pas d'emmagasiner suffisamment d'énergie pour se propager sur la chaussée. Par contre, certains blocs volumineux peuvent l'atteindre en cas de modification des calages les maintenant en place dans les talus. L'équilibre de ces blocs est par ailleurs intimement lié avec celui du coteau en général qui est potentiellement exposé aux glissements de terrain. On précisera que le nombre de blocs observés est faible et que ce risque peut être facilement traité mécaniquement en purgeant les éléments rocheux menaçants.
